## 長岡市山古志地区における震災後の景観変化および 住民と来訪者の景観に対するイメージ

プロジェクト2 地域景観研究グループ 研究員（統括）  
東洋大学総合情報学部 准教授  
小瀬 博之

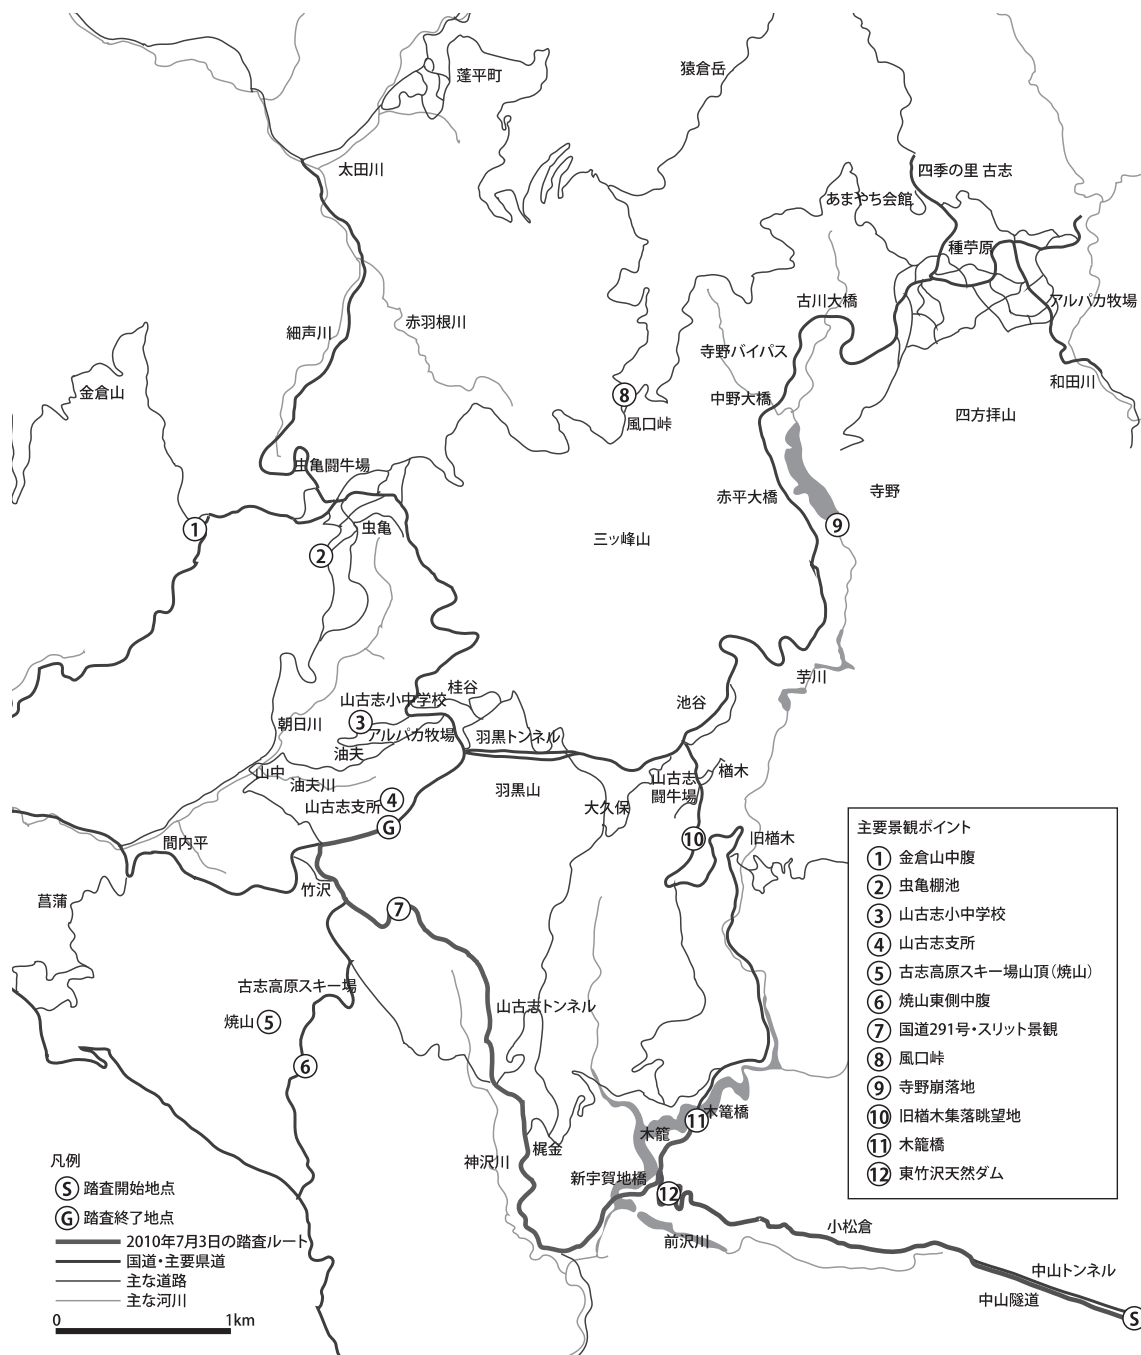
図-1 2010年7月3日の踏査ルート並びに報告書<sup>1)</sup>における主要景観ポイント

2010年7月3日に筆者と東洋大学川越キャンパスに在籍している学生20人の計21人によって、中山隧道から小松倉、木籠、木籠橋（水没集落、折り返し）、新宇賀地橋、梶金、山古志トンネル、竹沢を經由して山古志支所に至る約9kmを徒歩により調査した。調査ルートを図-1に示す。調査においては、齋藤が作成した『アメニティマップの作り方』<sup>2)</sup>におけるまちあるき調査の方法に基づき、各自がアメニティ（総合快適性）の観点からアメニティポイントとその対義となるディスアメニティポイントを見だし、対象となる景観要素が見られる地点にシールを貼り、記録用紙に時刻、評価の別、対象・評価・理由等を歩きながら記録した。調査終了後、各自が作成したマップを集約するために類似する内容をまとめて1枚のマップとし、アメニティポイント87か所、ディスアメニティポイント47か所を抽出した。

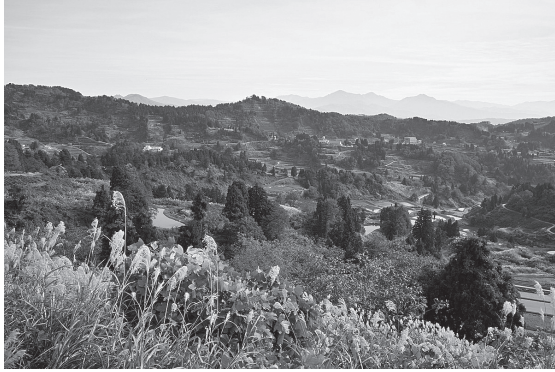
図-7 ①金倉山中腹

竹沢天然ダムの12か所（図-1）であるが、そのうち⑤古志高原スキー場山頂（焼山）は山頂でありリフトが動いていないとアクセスできないこと、また、⑨寺野崩落地は寺野バイパスの開通により通行止めとなりアクセスできないことから対象から除外して、10か所の主要景観ポイントにおいて写真撮影を行った。撮影は、2011年11月2日から3日にかけて行った。なお、①については、同所が草の繁茂で入ることができず、近接する場所から撮影した。

各主要景観ポイントで共通して見られる特徴としては、法面を修復した箇所が草で覆われて、景観上目立たなくなっている反面、修復がなされていないところは、土が露出しているために若干目立つ状態になっていることである。これまでの調査でもこれらが目立つことについて指摘していたが、すでにススキやクズなどの草で覆われて目立たなくなっていた。個別の特徴としては、④山古志支所から眺めることができる油夫集落が、小中学校の新校舎や罹災者公営住宅が2007年に完成したり、アルパカ牧場が2009年にできたりして集落内の建築物に変化があること、⑪木籠橋の天然ダムに沈んだ建物や構造物が倒壊してきていることである。また、季節差として、草の繁茂（特にススキとクズ）、落葉樹の紅葉、棚田の刈り取り跡、棚池の水位の変化（11月上旬では、水をすべて抜いていない所が多い）がある。
