中山間地域における景観づくりに関する研究

- 学生の山古志地区でのまちあるき調査による景観の現状と課題の把握 -

福祉社会開発研究センタープロジェクト2
 地域景観計画グループ 研究員
 東洋大学工学部環境建設学科
 准教授 小瀬 博之

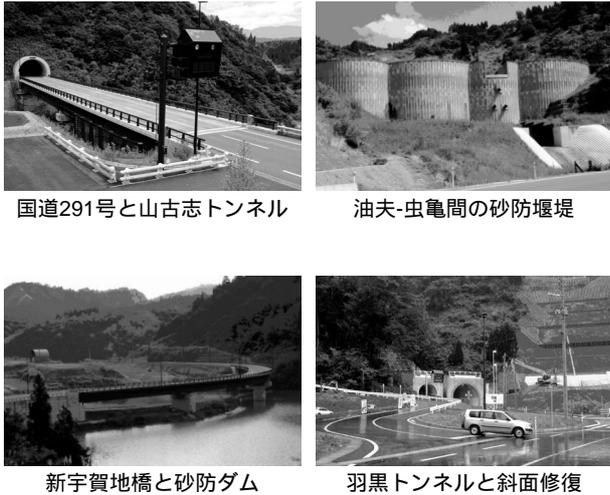
写真10 地震後に建造された主なインフラ
(2007年9月・11月撮影)

国道291号と山古志トンネル

油夫-虫亀間の砂防堰堤

新宇賀地橋と砂防ダム

羽黒トンネルと斜面修復

継続的な調査による主な景観の変化を写真1～写真10に示す。建物や道路、法面等は2007年9月までに復旧しつつあり、新宇賀地橋付近と榎木及び木籠の集団移転地を除いて、地震のつめあとはほとんどなくなった。また、復旧された道路・法面、新しい住宅・橋・トンネルなど、新しい景観が形成され、復興後の景観が安定しつつある状態である。法面は、緑化が施されているため、施行当初のインパクトのある景観が少し緩和

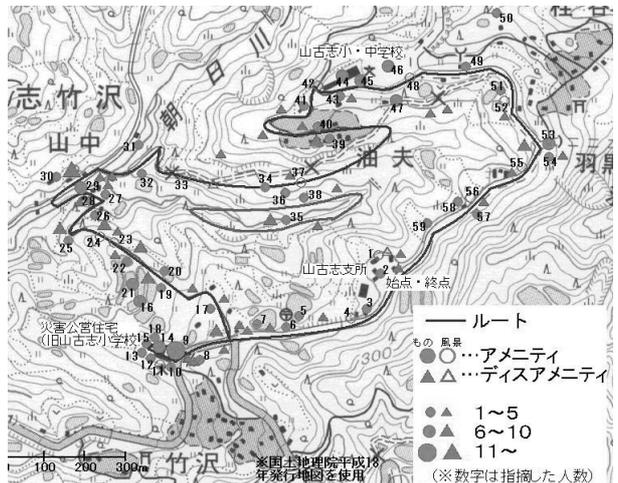
図3 山古志アメニティマップ
(アメニティポイントに番号を付与したもの)

なお、地図上の緑色の丸のマークは、アメニティポイントを表し、赤い三角のマークは、ディスアメニティポイントを表す。マークの大きさは指摘した人数に

対応しており、1~5人は小、6~10人は中、11人以上は大となっている。また、各ポイントは、原則として指摘された対象物がある場所に付しているが、油夫川の修復は広範囲のため地図上に領域を示し、中央部にマークを付している。また、風景は白抜きのマークで視点場に付している。

アメニティとディスアメニティのポイント別に番号を振った地図及び集計表を、アメニティポイントについては、図3・表4、ディスアメニティポイントについては、図4・表5に示す。なお、その指摘点が地震の影響または復興の過程によりできたものを判断し、表中に丸印で示している。さらに、主な指摘点の様子の写真を、数字と対応させ、それぞれ写真13～写真35に示す。

表4 アメニティポイントとその指摘理由 (指摘の多い順)

番号	指摘理由	指摘数	地震によって発生
9	山古志の景観に合っていて、生活に配慮した造りになっている住宅	13	
21	道からみた棚田が美しい	8	-
44	きれいな校舎	8	
14	白砂や花できれいに整備された庭	7	
16	棚田が美しい	6	-
29	花、柿の木による人里を感じる安心感	6	-
45	桜の木、緑	6	-
46	スポーツや避難ができる校庭	6	-
53	トンネルがきれい	6	
5	池が美しい	5	-
6	郵便局、みなれた建物への安心感	5	-
17	ひらけていてなだらかな棚田	5	-
22	お地蔵さま	5	-
47	人里を感じる美しい神社	5	-
12	桜の木	4	-
13	「やまこしよっトイレ」の表示	4	-
31	滝が美しい	4	-
35	川が整備・舗装されている	4	
38	新しい棚田	4	
59	パンジー・コスモス・枝豆の花壇	4	-
1	風景が美しい	3	-
2	安心の拠点である建物群	3	-
4	風景が美しい	3	-
15	道からみた竹沢団地が美しい	3	
20	お地蔵さま	3	-
25	紅葉が美しい	3	-
39	「よっトイレ」による利便性	3	
43	紅葉が美しい	3	-
51	紅葉が美しい	3	-
54	法面が美しい	3	
56	風景が美しい	3	-
3	みやこ、唯一の食事処	2	-
7	なだらかな棚池、鯉	2	-
8	駐在所、安心感がある	2	-
10	観光案内板	2	
11	風景が美しい	2	-
28	水の流れが良い	2	-
30	柿の木による人里を感じる安心感	2	-
37	風景が美しい	2	-
52	風景が美しい	2	-
55	風景が美しい	2	-
58	「よっトイレ」の表示	2	
18	道からみた緑が美しい	1	-
19	スキが美しい	1	-
23	風景が美しい	1	-
24	風景が美しい	1	-
26	「山菜も頑張っています」の看板	1	
27	庭先の花	1	-
32	水施設、アーチ型の水道橋	1	-
33	風景が美しい	1	-
34	道がきれいである	1	-
36	法面がきれいである	1	
40	学生が寝泊まりできる住宅	1	-
41	道と法面が美しい	1	
42	風景が美しい	1	-
48	風景が美しい	1	-
49	消防署による安心感	1	-
